Factsheet asbest in beglazingskiten

Het protocol saneren asbesthoudende beglazingskit

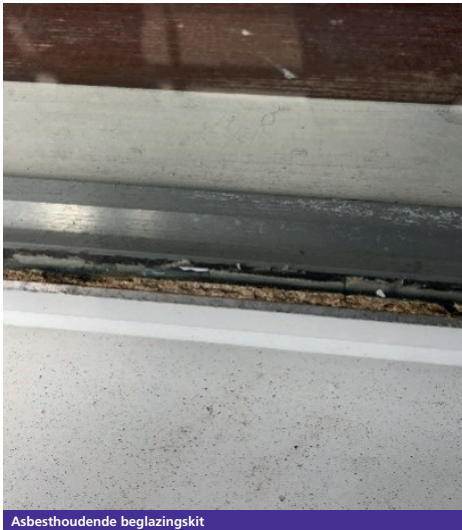
Asbesthoudende beglazingskit

- De kit is door uitdroging vaak gearsten en kan ook beschadigd zijn
- Soms kunnen op de breukvlakken met enige moeite bundels vezels waargenomen worden
- De meest voorkomende kleuren zijn grijs, rood (beide butyleen kit) en zwart (bitumineuze kit), maar ook andere kleuren kunnen voorkomen. Daarnaast kan de kit (of stopverf) overgeschilderd zijn
- Flexibele siliconenkiten bevatten geen asbest

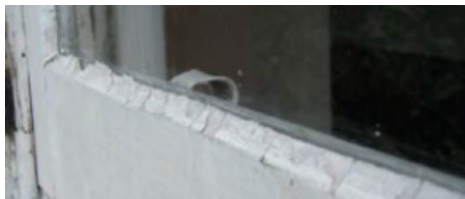
Stopverf met asbest valt in risicoklasse 2
